## Aktuelles aus der Basler Münsterbauhütte, Bericht vom 18. Dezember 2021

### 1. Hauptbaustelle Chorpolygon

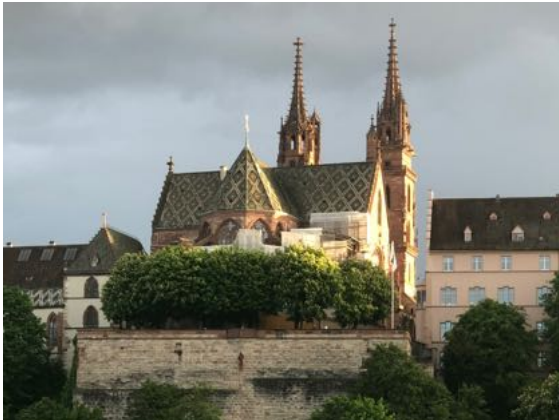
Zu restaurieren gab es zunächst etliche Quadratmeter an Wand- und Strebpfeilerflächen im nordöstlichen Chorabschnitt. Nachdem die Schadstellen ausgehauen waren, galt es nun, diese Partien mit den entsprechenden Steinerfüllungsmörteln instand zu stellen. Auch dieses Vorgehen erfordert Konzentration und Beharrlichkeit, gilt es doch bereits beim Ausheuen, nur die wirklich nicht mehr haltbaren Schichten abzutragen und bei den Antragnungen auf Körnung, Struktur und Farbton jedes einzelnen Quaders einzugehen. Zudem sind in Abhängigkeit der Produktwahl die maximale Antragsstärke des Mörtels zu berücksichtigen und die Quader auch hinsichtlich der Wandfläche und dem Fugenverlauf korrekt zu reprofilierten.

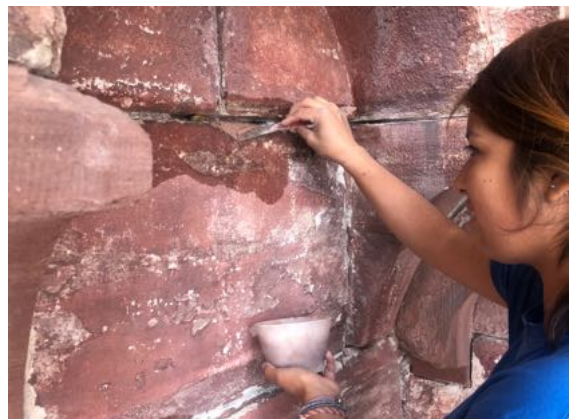
Um den angetragenen Steinerfüllungsmörteln während dem Abbindungs- und Härtingsprozess gute klimatische Bedingungen zu schaffen, werden diese in Abhängigkeit von Temperatur und Luftfeuchtigkeit mit Kunststofffolien überklebt. Damit kann unter anderem ein zu schnelles Austrocknen verhindert werden. Zum gegebenen Zeitpunkt können die Flicke noch etwas überarbeitet und später mit Silikatcreide als weitere Annäherung an die Farbigeit oder an die vorhandene Patina etwas einretuschiert werden.

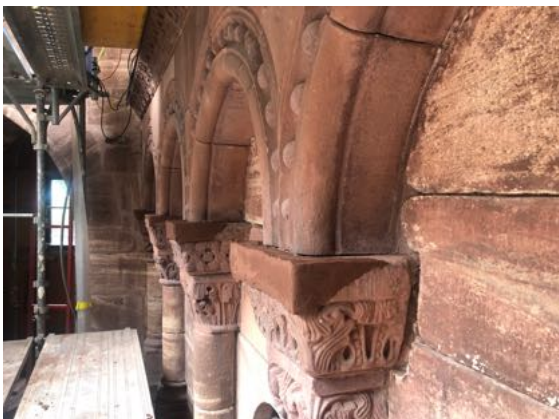
Nicht nur in den Quaderflächen, sondern auch an dem über der unteren Chorgalerie gelegenen romanischen Blendbogenfries mit den Tierkonsolen waren etliche Fehlstellen zu beheben. Entsprechende Schadensbilder zeigte auch die gleich über dem Terrain gelegene Blendarkatur, wo zudem unvorteilhafte, in Zementmörtel bestehende Partien mittels Antragnungen in geeigneten Steinerfüllungsmörteln neu aufzubauen waren. Hiervon betroffen waren besonders die Kapitelle der Halbsäulen.

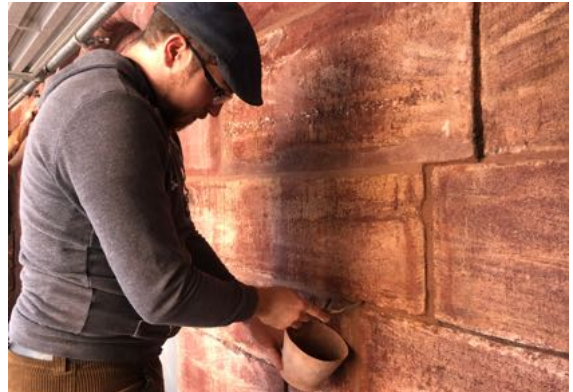
Nachdem die reprofilierten Partien ausgehärtet und wo erforderlich nachgefestigt waren, wurden auch die Wand- und Strebepfeilerflächen sukzessive ausgefügt. Dazu verwenden wir jeweils einen auf die Steine abgestimmten Mörtel, der leicht pigmentiert, die Wandflächen auch optisch zu einem in sich schlüssigem und harmonischem Ganzen werden lässt. Beim

Ausfugen speziell ausgearbeitet werden die auf das Erdbeben von 1356 zurückzuführenden Riss- und Fugenverläufe. Um diese zu verdeutlichen, legen wir die entsprechenden Fugenoberflächen bewusst etwas tiefer, so dass sie besser erkennbar sind.

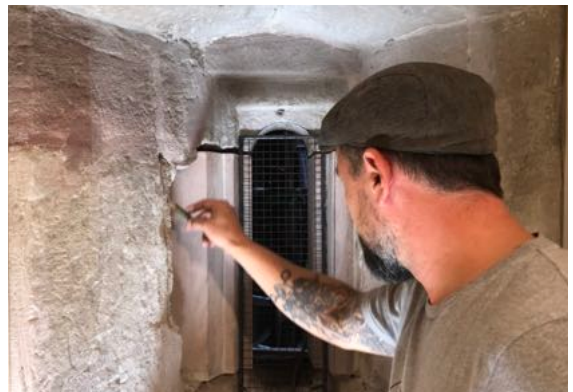
Zu teilweisem Steinersatz und Antragnungen in Ergänzungsmörtel kam es in den nördlichen Fensteröffnungen der alten Sakristei. Dort hatten die bestehenden Vergitterungen der Fenster zu ganz erheblichen Steinsprengungen infolge Eisenkorrosion geführt.

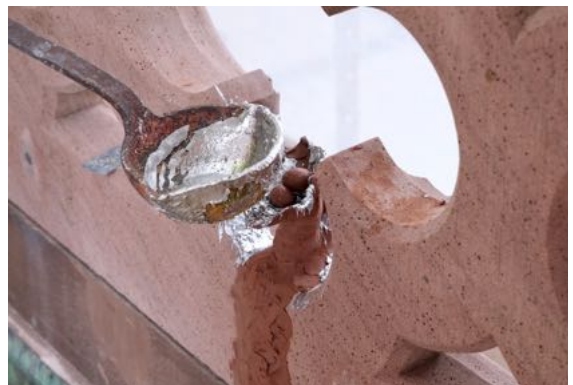
Ende Oktober näherten wir uns der Vollendung dieser Restaurierungsetappe. Noch galt es an vielen Stellen, nachzubessern und die letzten der neu kopierten Teile der Masswerkbrüstung auf der Chorterrasse zu versetzen. Nach dem Einbau wurden Fugen und Verbindungsdorne in Analogie zum Bestand verbleit.

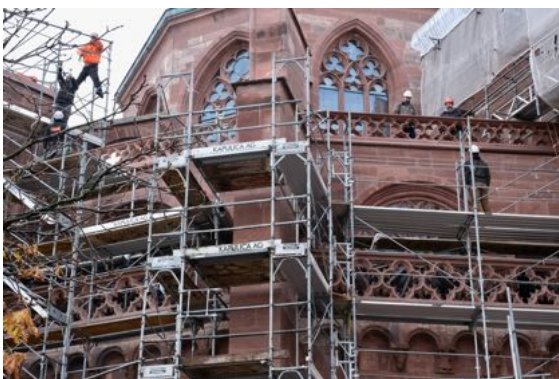
In den Tagen vom 29. November bis 1. Dezember befreiten Mitarbeiter der Firma Kapulica den Chorpolygon vom Fassadengerüst. Für kleine Restarbeiten und bis die nächsten Res-
